# SKANDINAVISK **MOTOR** *Journal*

FEBRUAR 1964

- ★ Vær ikke skødesløs med tændrørene
- ★ Prøvekørsel Ford Consul Corsair
- ★ 25 minutter – så er bilen undersøgt
- ★ Porsche 904
- ★ Teknisk brevkasse
- ★ Motorsporten

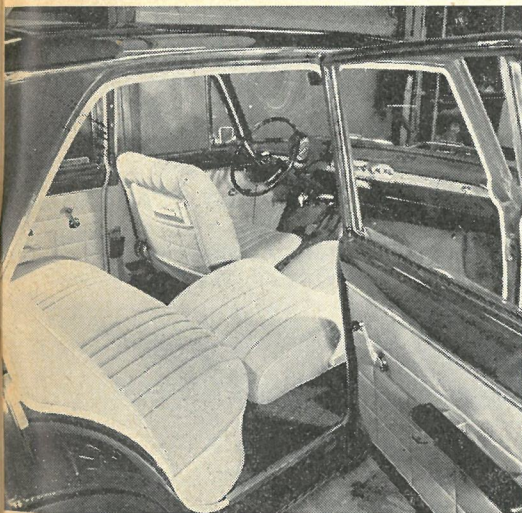
### SIMCA 1500

Nordisk Diesel A/S starter året 1964 med at præsentere SIMCA 1500, den nye, smukke 5 personers luksurvogn fra de franske Simca-fabrikker på det danske marked.

Simca 1500 er i teknisk henseende den samme vogn som Simca 1300, blot med større og kraftigere motor og med mere luksusbetonet udstyr.

SIMCA 1500's vigtigste tekniske data: Max. længde: 4250 mm. Max. bredde: 1580 mm. Max. højde: 1405 mm. Egenvægt: 950 kg. Venderadius: 4,90 m. Motor: 4-takts 4 cyl. på række. Boring: 75,21 mm. Slaglængde: 83 mm. Slagvolumen: 1475 ccm. Effekt: 81 hk ved 5400 omdrejninger i minuttet. Max. drejningsmoment: 12,4 kgm ved 3000 omdrejninger i minuttet. Kompressionsforhold: 9,5:1. Centrifugaloliefilter. 5 hovedlejer. Motorsump-kapacitet: 4 liter. Benzintank-kapacitet: 55 liter. Gearkasse: 4 trins, fuldsynkroniseret.

Nordisk Diesel har i år præsenteret SIM-CA 1500 på det danske marked. Vognen løb af samlebåndene i Frankrig for flere måneder siden, men først nu har man været i stand til at dække det danske køberbehov. På side 133 finder De en lille omtale af den nye model.
